UNIVERSIDADE FEDERAL DE MATO GROSSO
CAMPUS DE SINOP
LABORATÓRIO DE AGRICULTURA DE PRECISÃO
E MECANIZAÇÃO AGRÍCOLA - LAPMEC

RELATÓRIO DE AVALIAÇÃO DE PERDAS NA CULTURA DO GERGELIM

Fazenda São José, Nova Ubiratã-MT

Mato Grosso
Agosto de 2019

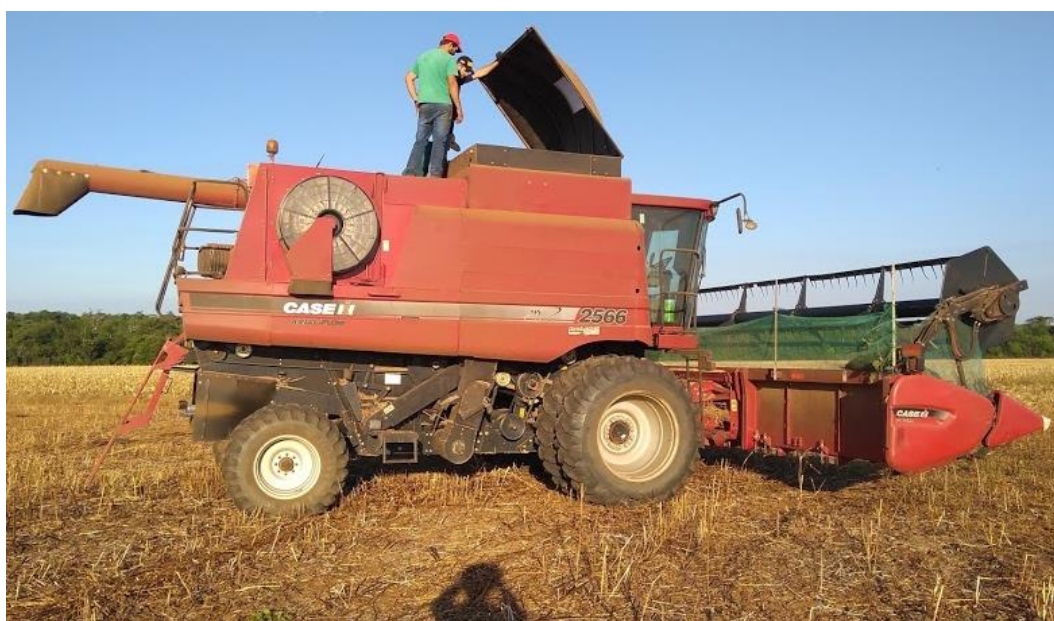
Figura 1. Colhedora Case 2566 utilizada na colheita do gergelim CV Trebol em nova Ubiratã-MT.

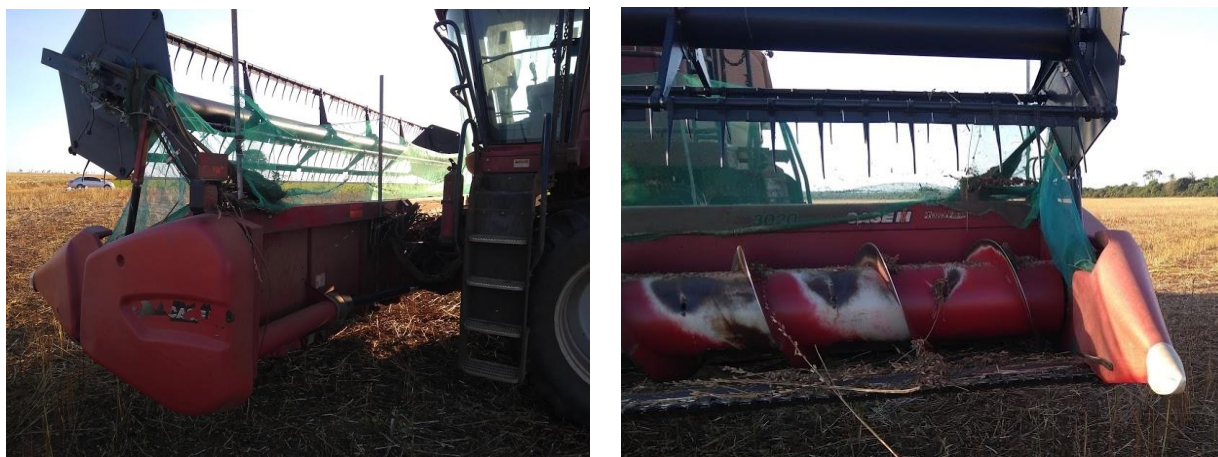
Figura 2. Detalhes da plataforma de corte (25 pés) onde observa-se uma tela verde fixada lateralmente e posteriormente, com a função de reduzir perdas de grãos devido ao impacto dos mecanismos móveis da plataforma. O molinete estava com apenas 3 barras condutoras (metade).

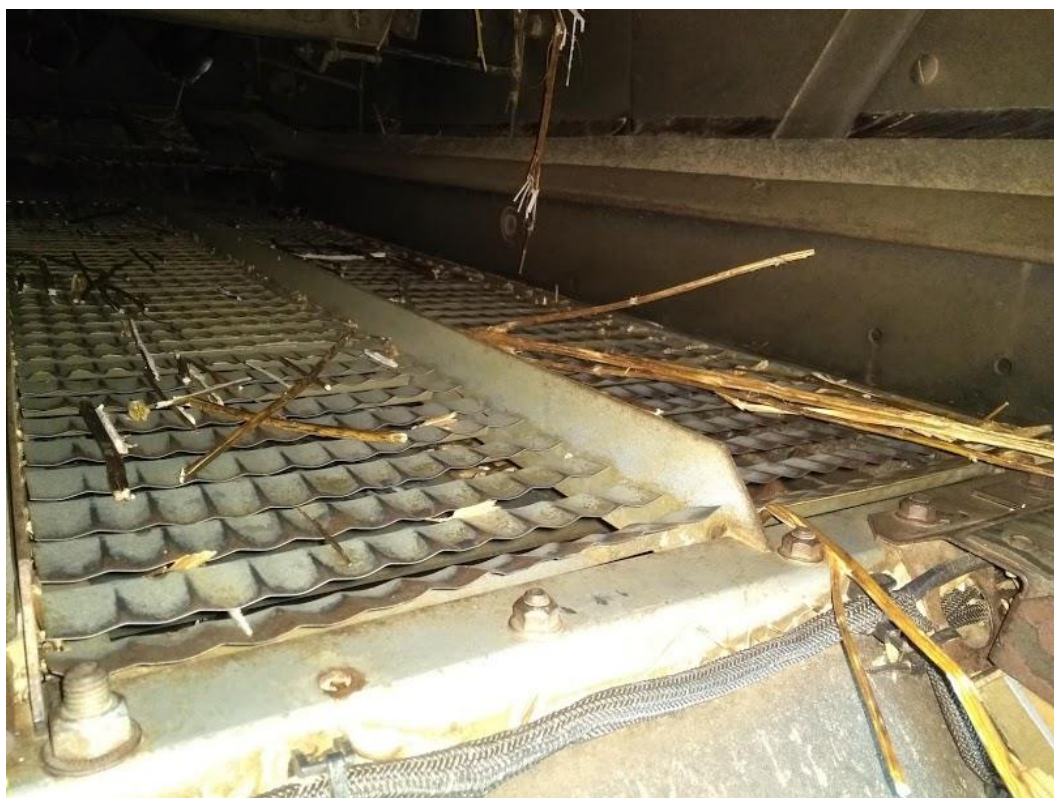
Figura 3. Visualização da peneira superior com a regulagem de abertura mínima.

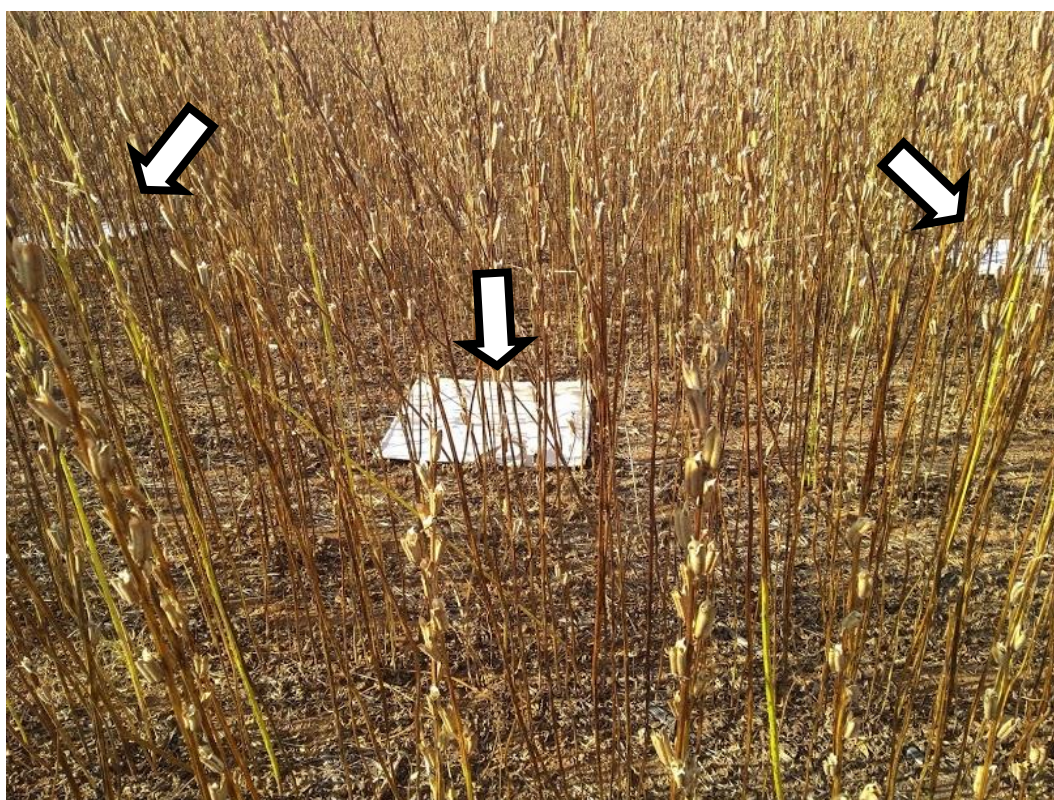
Figura 4. Detalhe dos gabaritos com tecido colocados na lavoura imediatamente antes da colheita, sendo que os grãos retidos debaixo foram considerados perdas naturais e os grãos de cima após passagem na colhedora, considerados perdas da máquina.

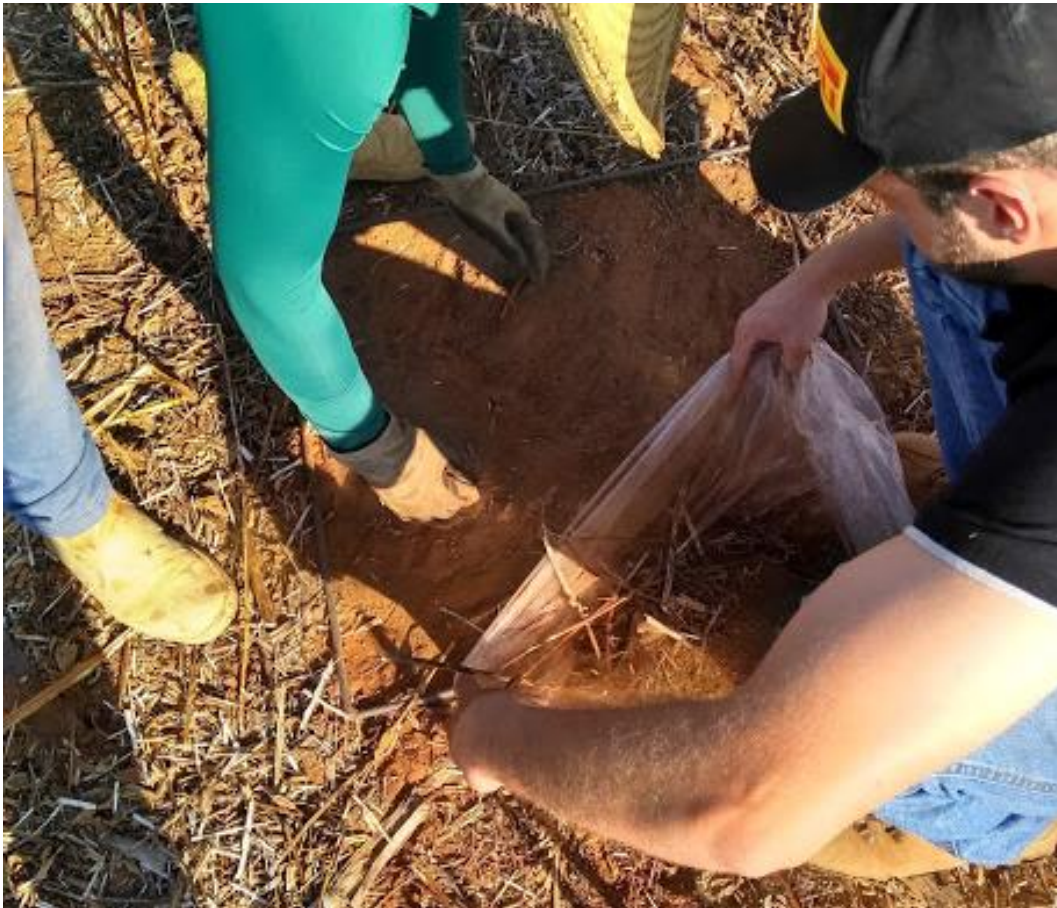
(III) Perdas totais: Para avaliar as perdas totais, foram somados os dois valores obtidos anteriormente (I e II) e também coletou-se aleatoriamente com gabarito vazado, nos locais já colhidos, todo o material encontrado na superfície em 0,5 m². O material era composto por palha, grãos, solo e demais detritos que fora varrido para garantir toda coleta de grãos perdidos (Figura 5).

Figura 5. Coleta de todo material superficial, incluindo palha, grãos e solo solto, para posterior separação dos grãos e definição de perdas totais.

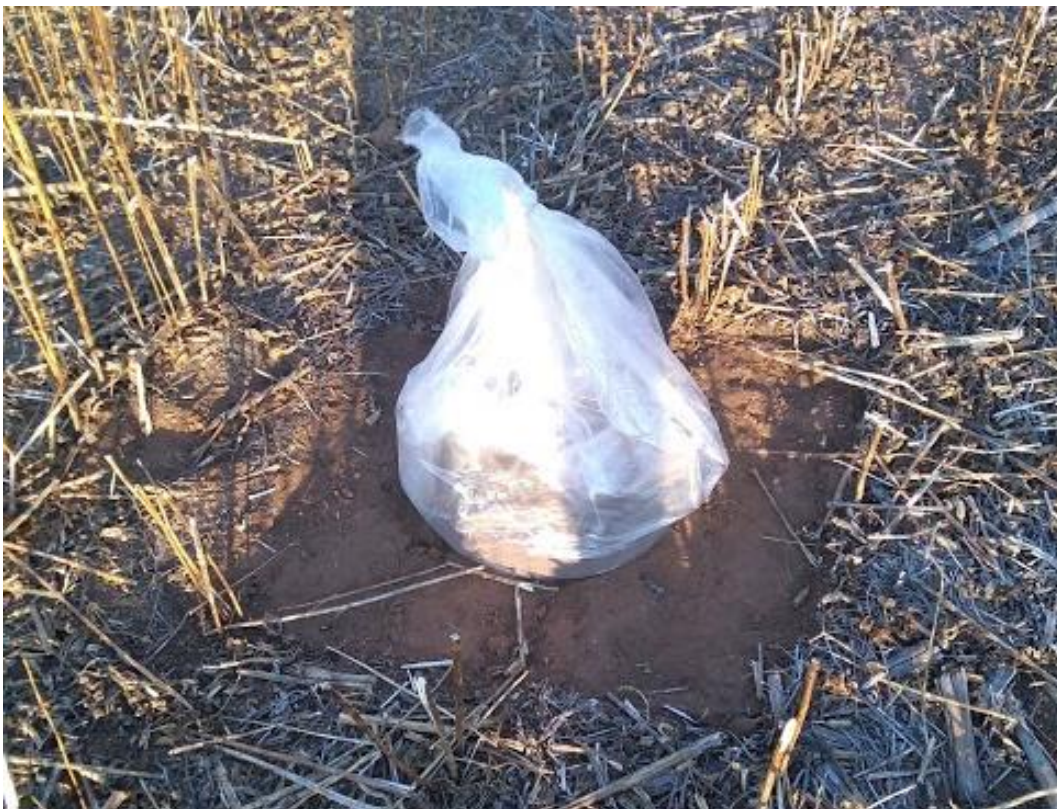
Figura 6. Detalhe de todo material coletado após varredura superficial, o qual foi armazenado em sacos plásticos e encaminhado a laboratório para posterior limpeza.

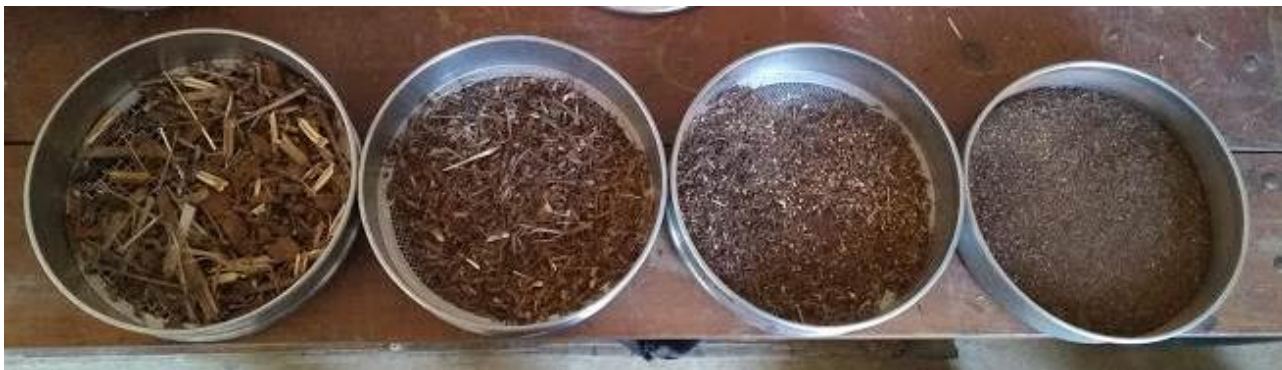
O material bruto que foi enviado para o laboratório da UFMT *Campus* de Sinop, foi separado por peneiras (Figura 7) com malhas de 4,75; 2,36; 2,00; 1,18; e 0,60 mm. Os grãos ficaram retidos em sua grande maioria na peneira 1,18 mm, porém ainda com impurezas como pequenos detritos de palha, sementes de plantas daninhas, pequenos torrões de terra e grânulos de adubo. Após peneiramento, retirou-se as impurezas que ainda permaneceram com os grãos, utilizando-se de um ventilador e separação manual.

Figura 7. Separação do material coletado fracionado em peneiras.

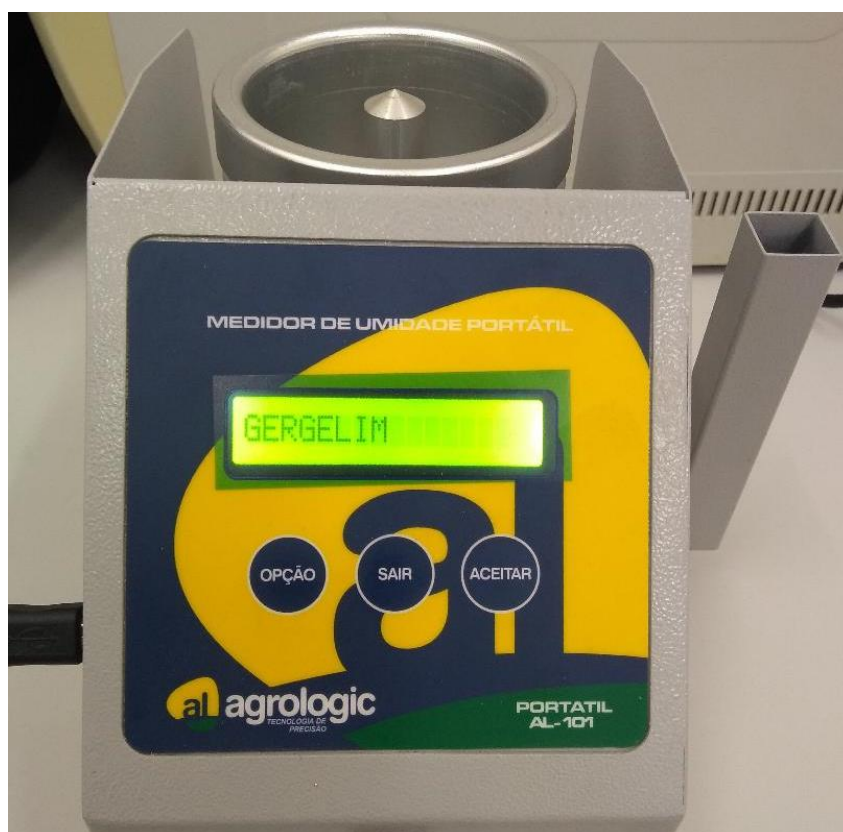
Determinou-se a umidade (b.u.) com o método da estufa a 105°C por tempo aproximado de 48 horas (até massa constante). Ainda, mediu-se o peso hectolitro com medidor de bancada modelo Agrologic AL 101 (Figura 8).

Figura 8. Medidor de umidade portátil e determinador de peso hectolitro Agrologic AL-101.
